# 安岳县镇子区域性养老服务中心项目地块 土壤污染状况初步调查报告

委托单位：安岳县民政局

编制单位：四川中衡检测技术有限公司

二〇二五年五月

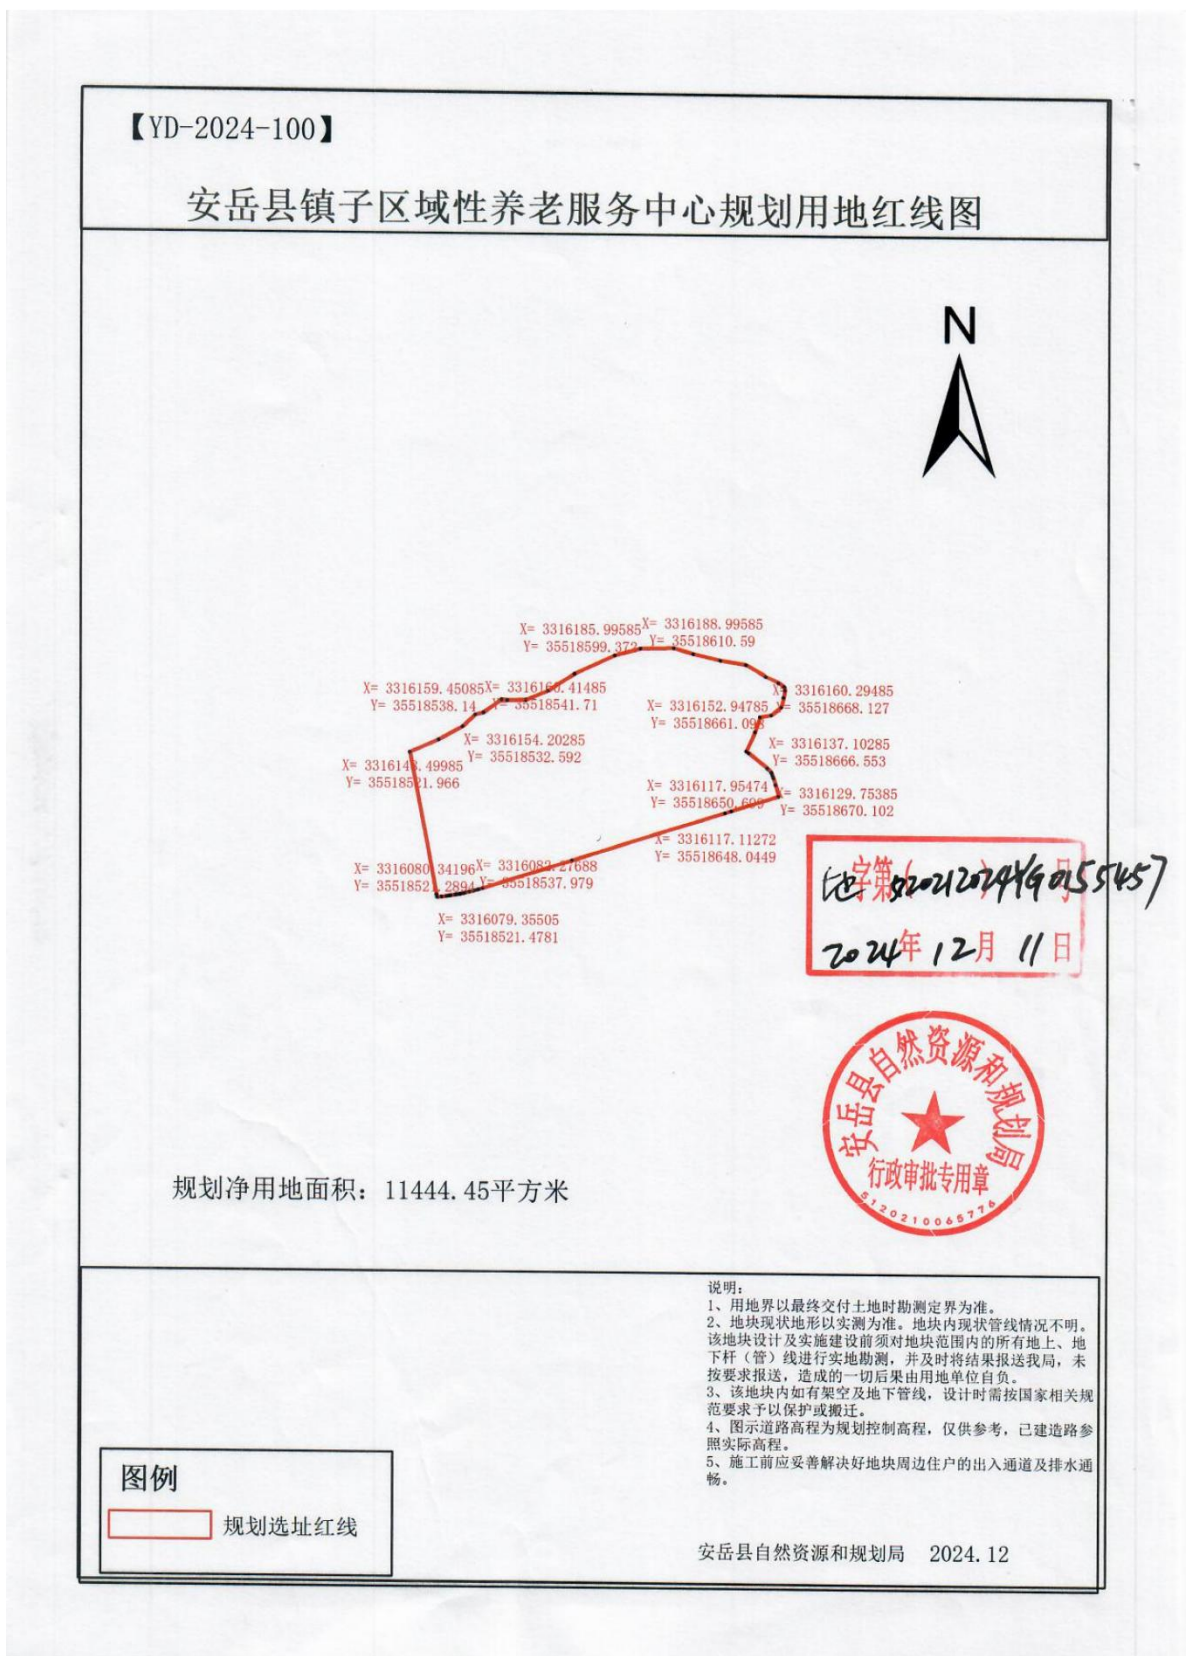
图 2.2-1 调查地块范围

本次土壤污染状况初步调查地块位于四川省资阳市安岳县镇子镇三圣村（交通路西侧），根据《安岳县自然资源和规划局关于安岳县镇子区域性养老服务中心建设用地规划许可的批复》（安自然资发〔2024〕116号）（见附件二），地块占地面积共计11444.45m<sup>2</sup>，本次调查范围与规划文件一致，调查地块规划范围见图2.2-1，拐点坐标见表2.2-1。

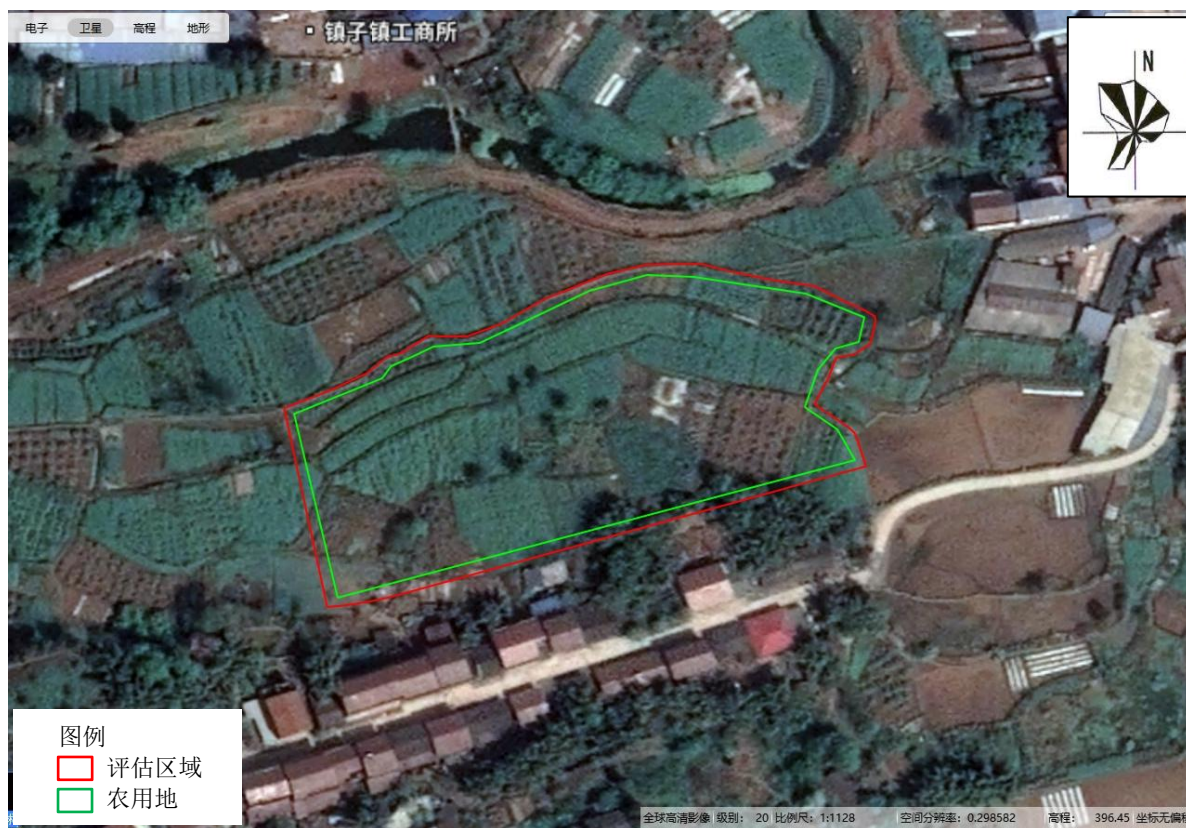
图 3.5-1 地块内平面布局图

评估地块位于四川省资阳市安岳县镇子镇三圣村（交通路西侧），占地面积11444.45m<sup>2</sup>，根据现场踏勘（2025年3月）情况，地块所在区域属农村环境，地块内现状均为农用地。地块内主要种植柠檬、玉米等农作物，玉米地因规划要求，未进行种植，现已荒废，地块内平面布局见图3.5-1，现状照片见图3.5-2。

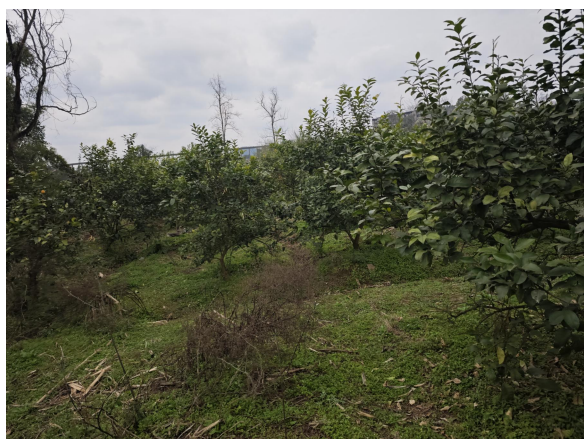
地块内东南侧耕地（柠檬）

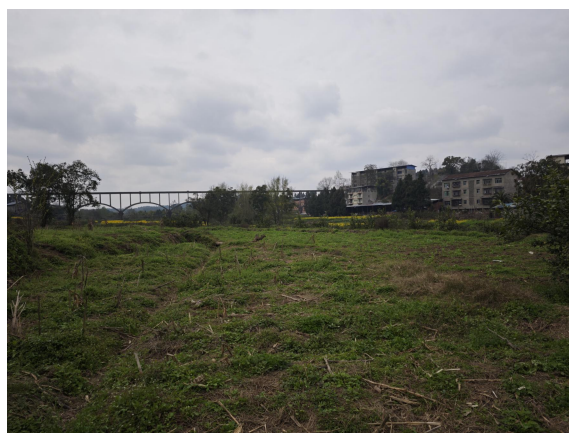
地块内西侧耕地（已荒废玉米地）

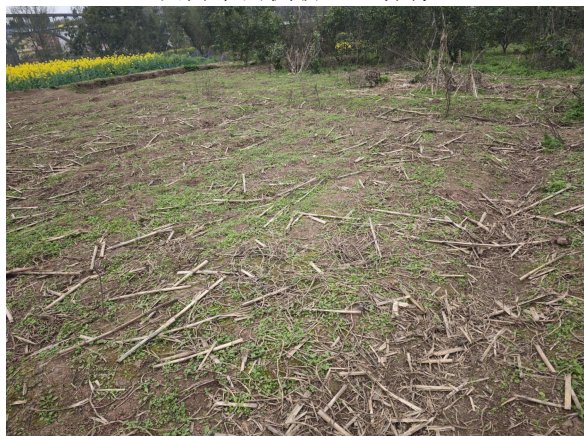
地块内西侧耕地（已荒废玉米地）

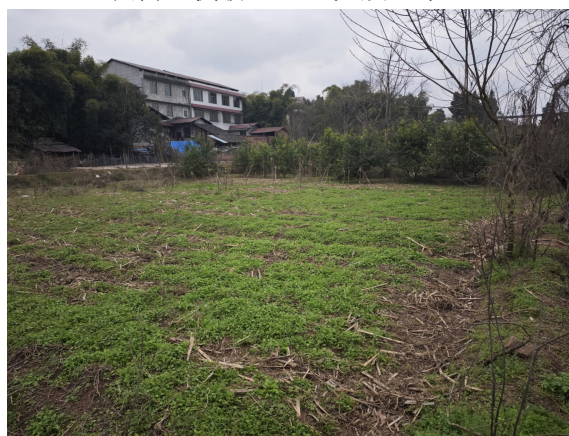
地块内南侧耕地（已荒废玉米地）

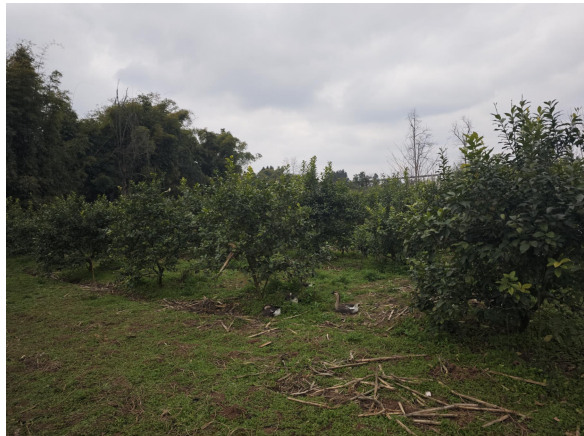
地块内西南侧耕地（柠檬）

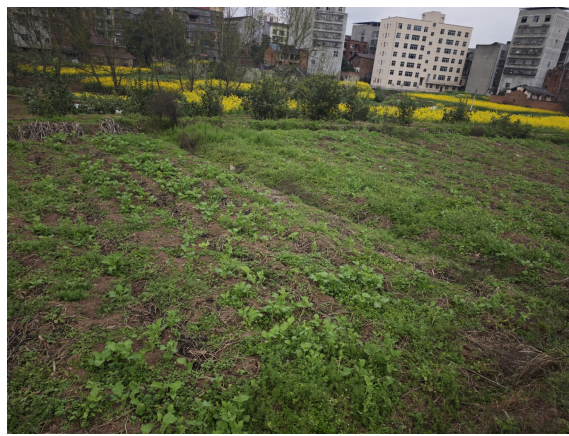
地块内北侧耕地（已荒废玉米地）

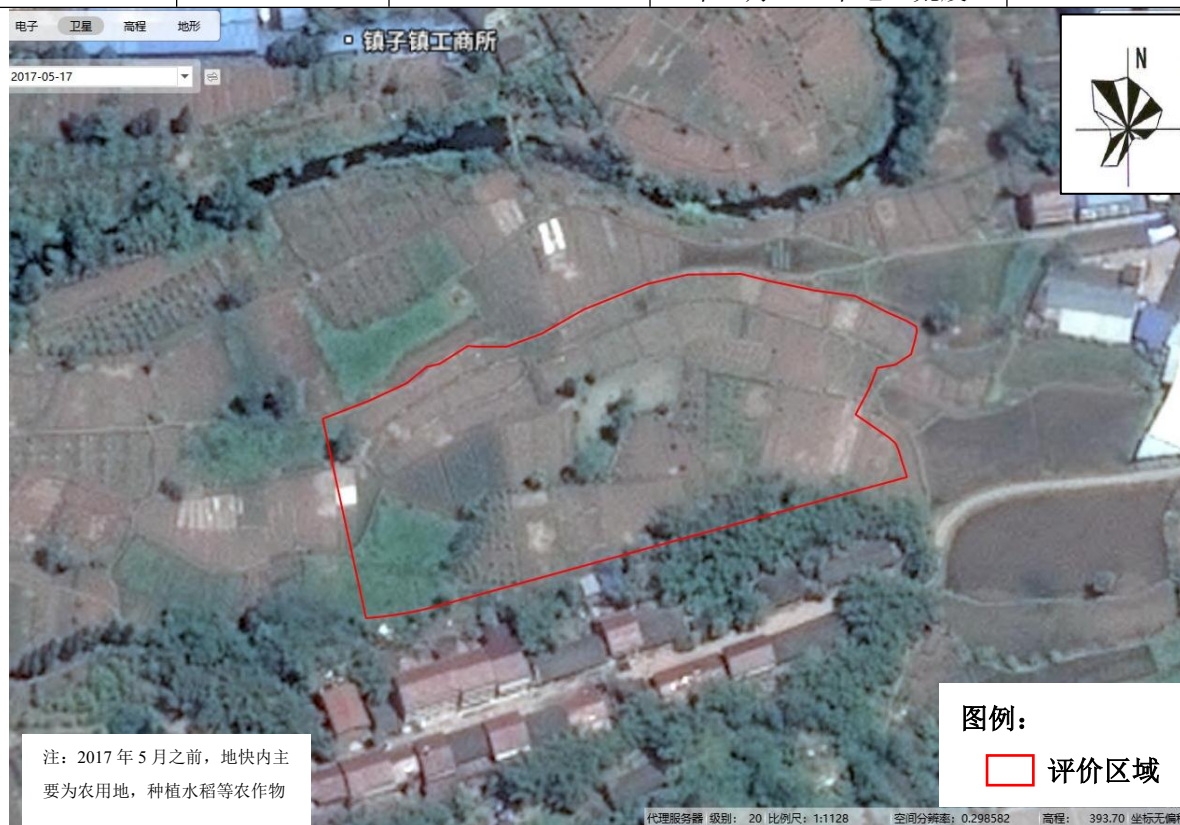
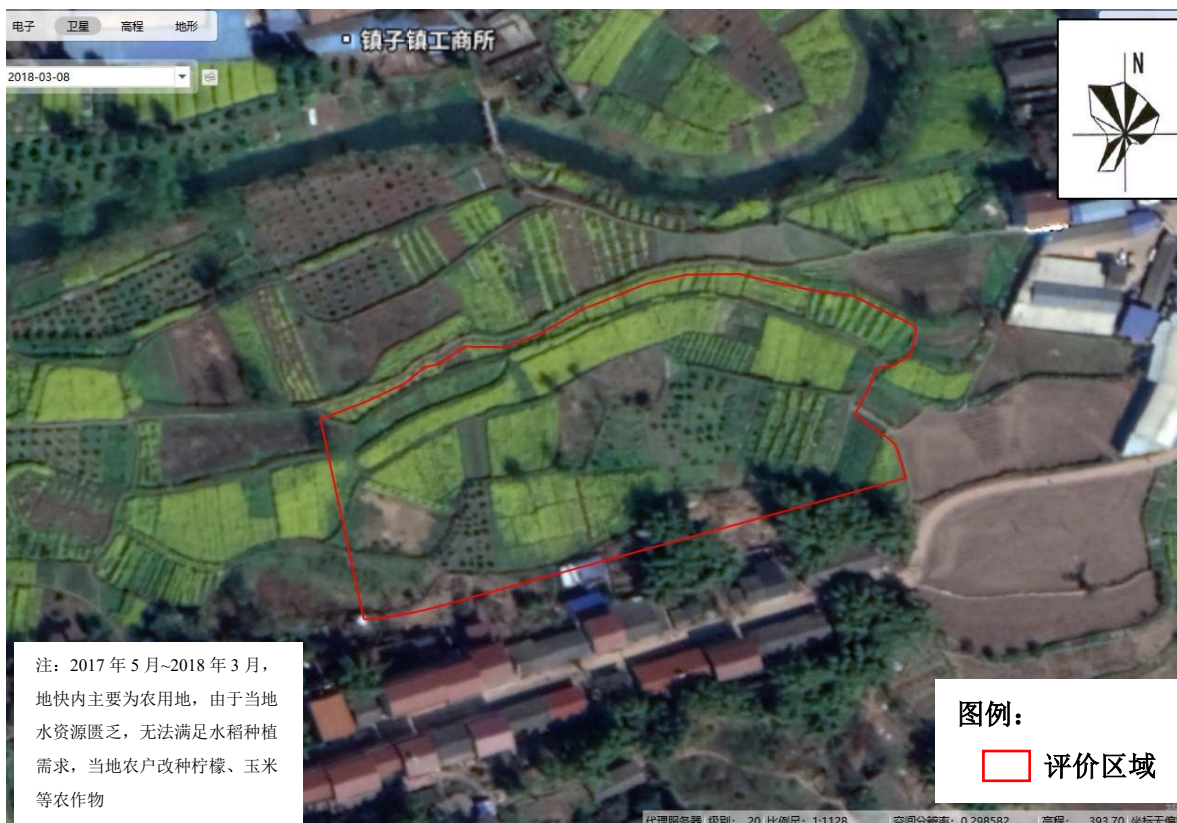
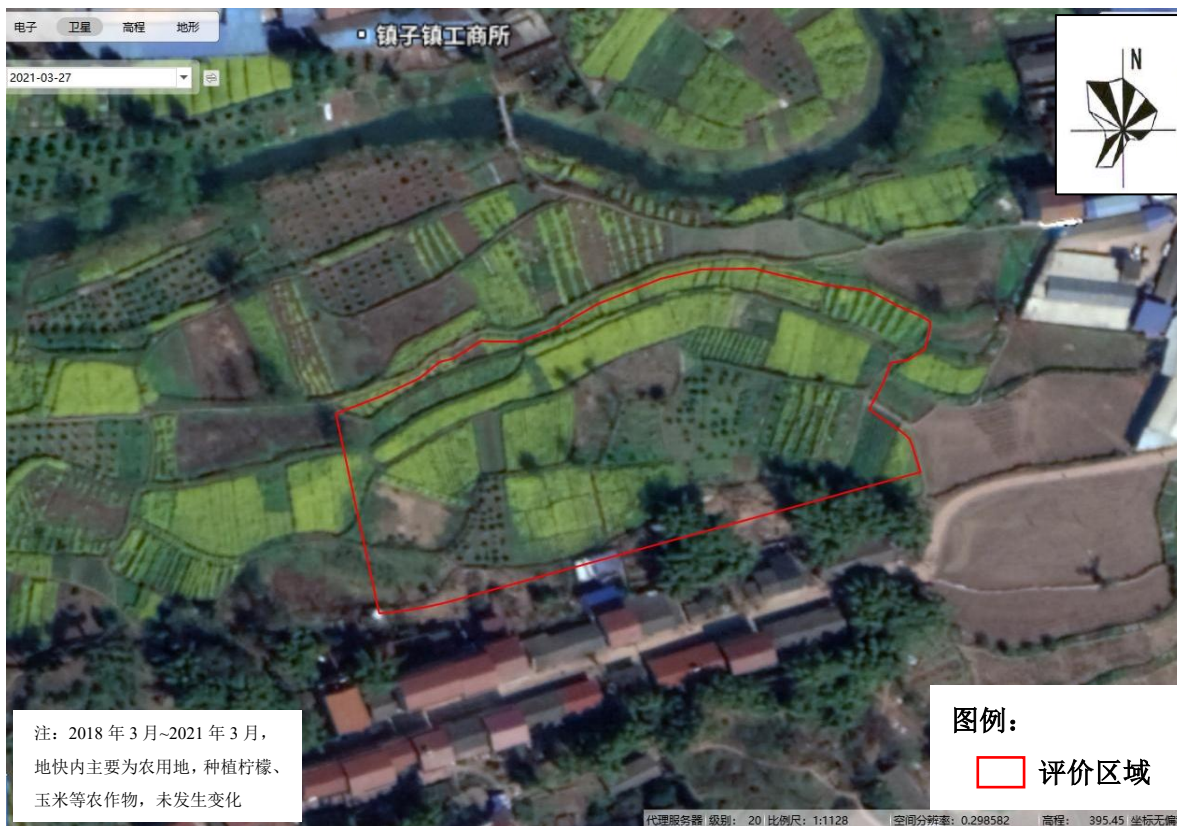
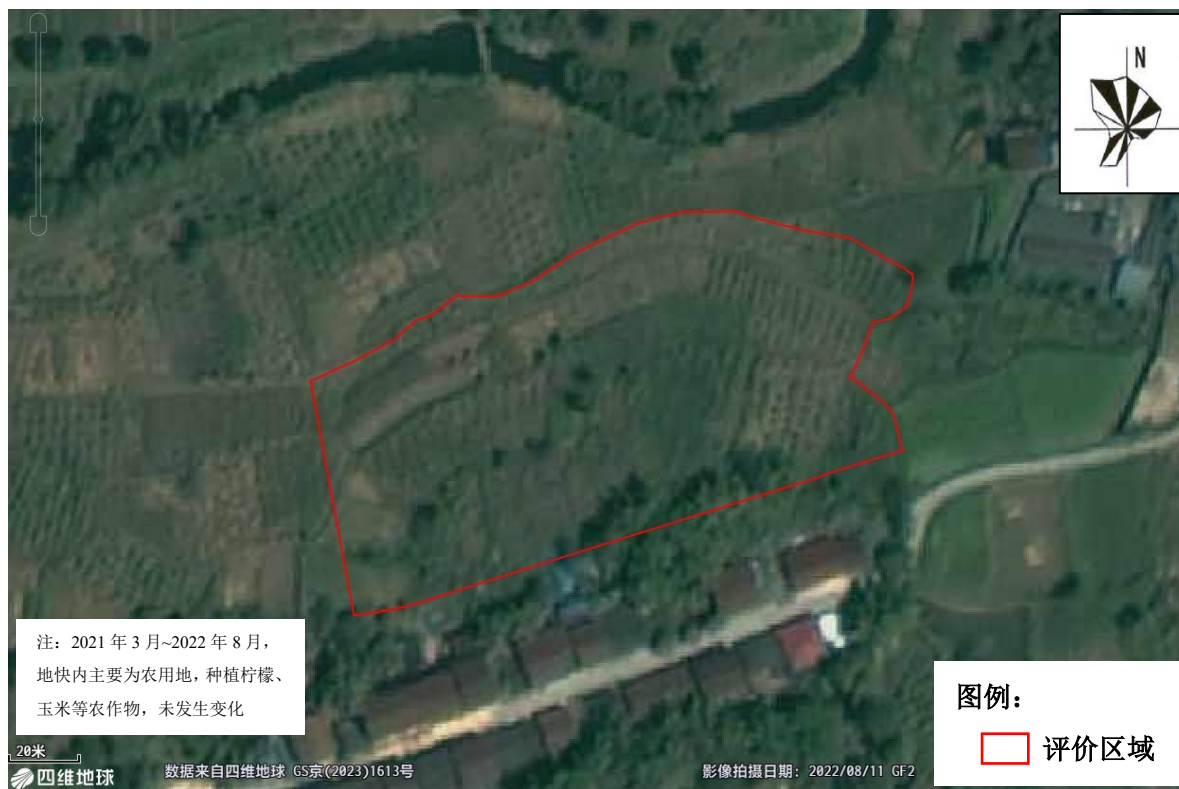
图 3.5-3 评价区域历史影像图

评估地块位于四川省资阳市安岳县镇子镇三圣村（交通路西侧），占地面积 11444.45m<sup>2</sup>，根据现场踏勘情况，结合人员访谈及空间历史图像分析得出，本地块所在区域属农村环境，其利用历史主要为农用地，无规模性养殖，无工业废水排放沟渠，无固体废物堆场，无工业企业存在。

时间	类型	活动内容	变动情况	来源
2017年5月以前	农村环境	农用地	主要种植水稻	人员访谈
2017年5月~至今	农村环境	农用地	由于当地水资源匮乏，无法满足水稻种植需求，当地农户改种柠檬、玉米等农作物。2024年10月由于规划要求，地块内耕地已停止播种，现场踏勘期间（2025年3月）玉米地已荒废	人员访谈、空间历史影像和现场踏勘

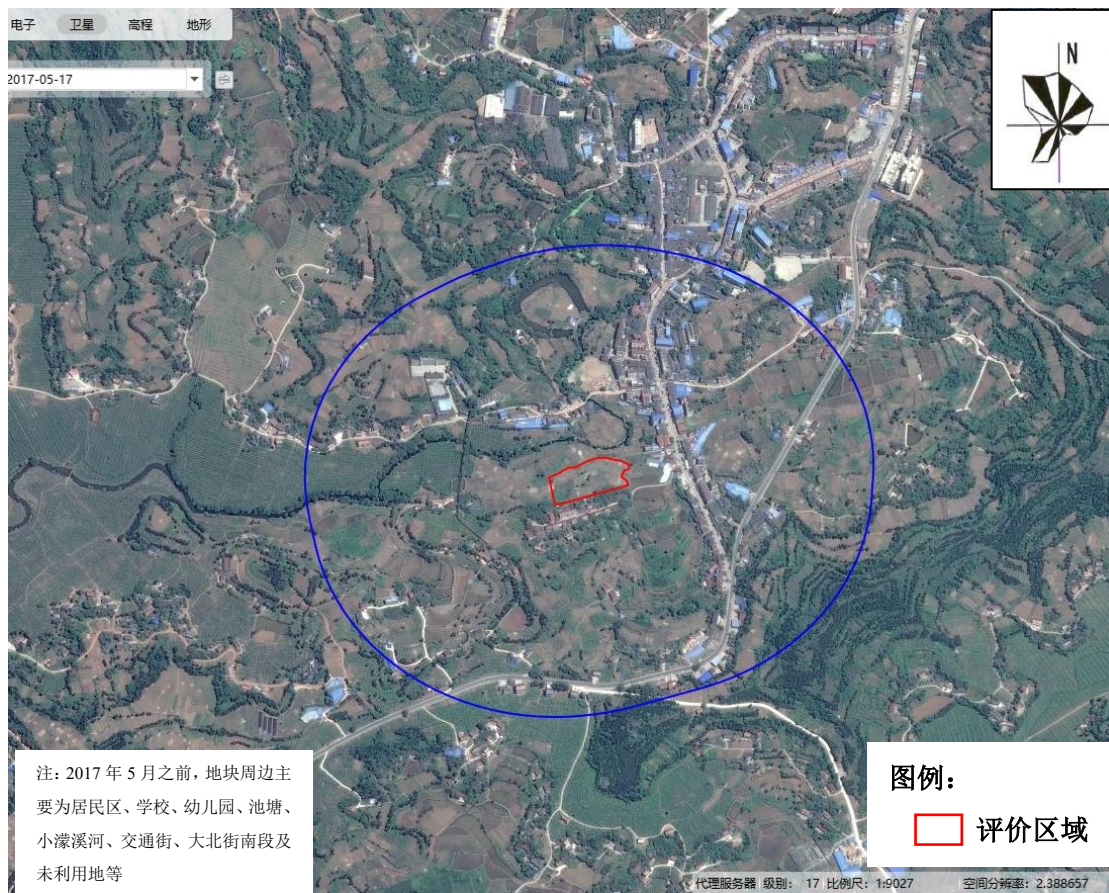
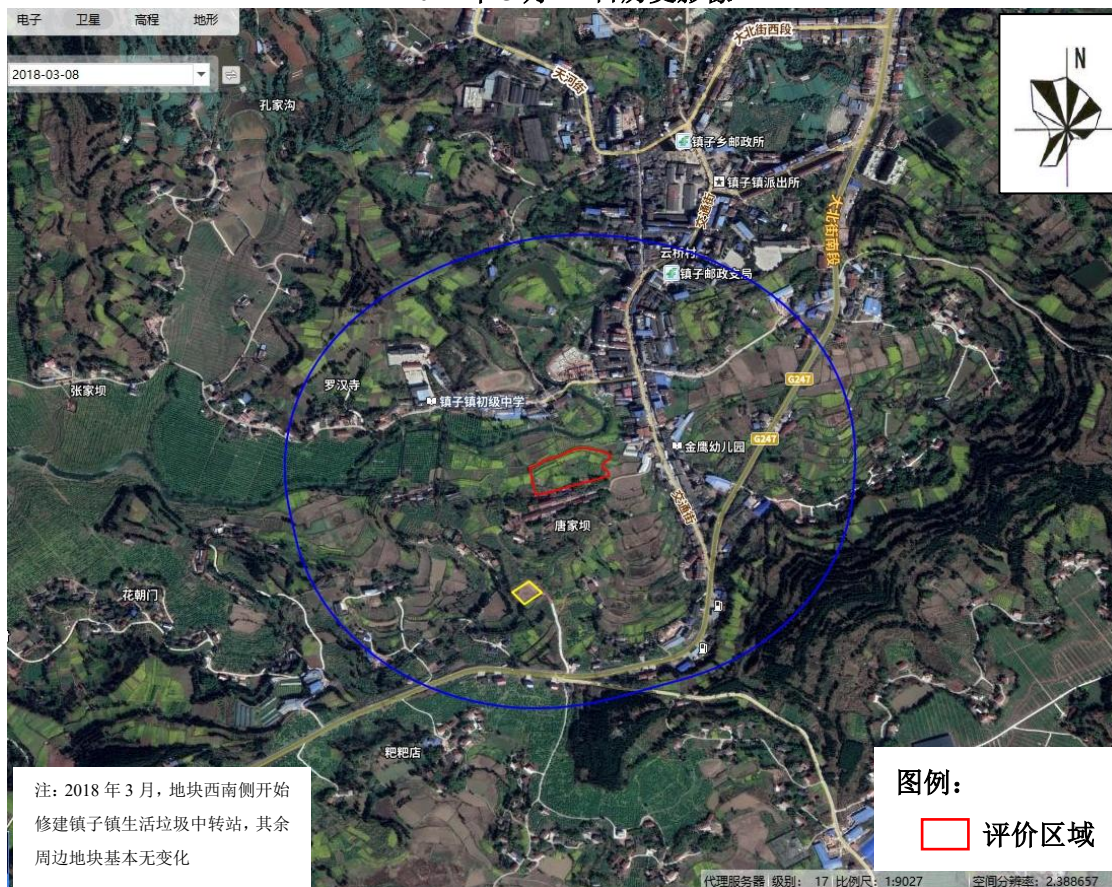
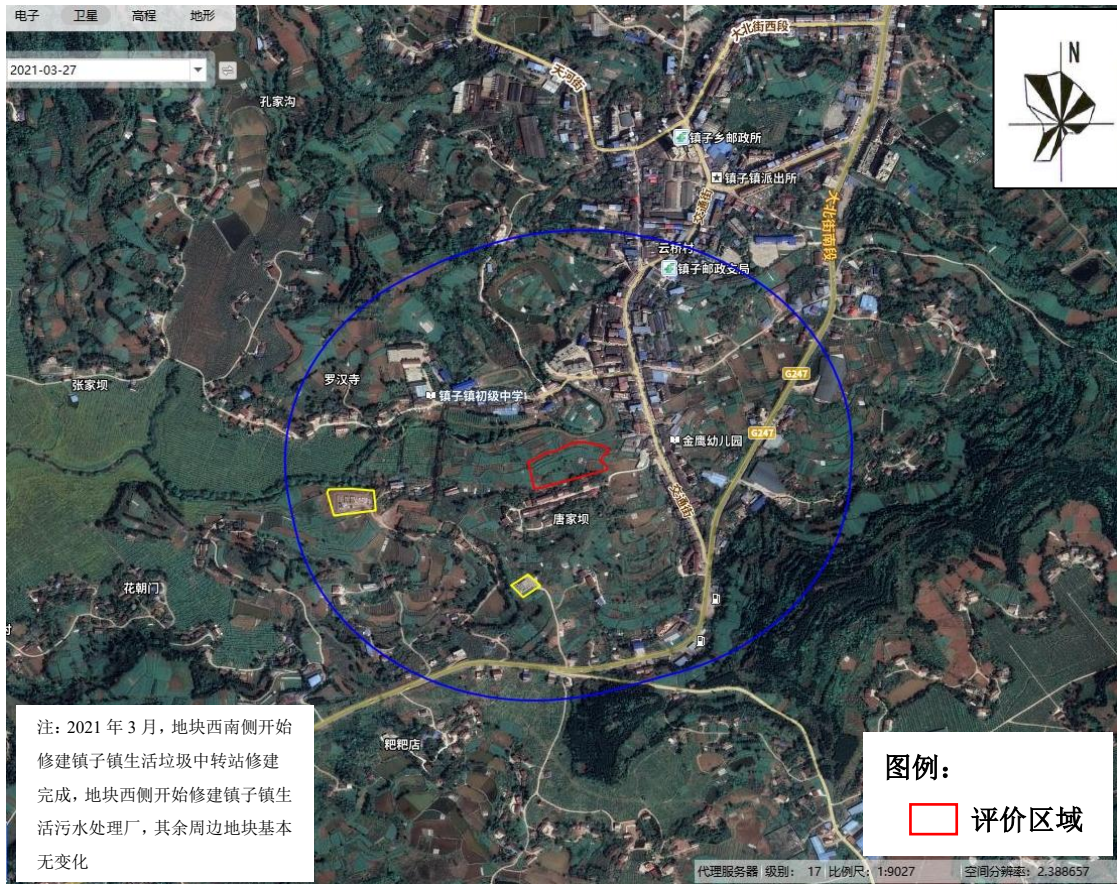
2022年8月11日历史影像  
图 3.6-2 相邻地块历史影像图

根据现场踏勘、卫星影像查看及周边人员访谈，相邻地块使用历史见表 3.6-2，空间历史影像见图 3.6-2。

序号	方位	距离(m)	现状名称	时间/阶段	类型/属性	变动情况	来源
1	东侧	紧邻	农用地	2017年5月至今	耕地	未发生变化	人员访谈和空间历史影像
2	西侧	紧邻	农用地	2017年5月至今	耕地	未发生变化	
3	西侧	330	镇子镇生活污水处理厂	2017年5月~2018年3月	耕地	未发生变化	
				2021年3月~2022年7月	镇子镇生活污水处理厂	于2021年3月后逐渐修建成镇子镇生活污水处理厂，用于周边居民生活污水处理	
				2022年7月至今	镇子镇生活污水处理厂	未发生变化	
4	西南侧	210	镇子镇生活垃圾中转站	2017年5月~2018年3月	耕地	未发生变化	
				2018年3月~2021年3月	镇子镇生活垃圾中转站	于2018年后修建镇子镇生活垃圾中转站，用于镇子镇周边居民生活垃圾暂存	
				2021年3月至今	镇子镇生活垃圾中转站	未发生变化	
3	南侧	紧邻	居民区	2017年5月至今	民房	未发生变化	
4	北侧	紧邻	农用地	2017年5月至今	耕地	未发生变化

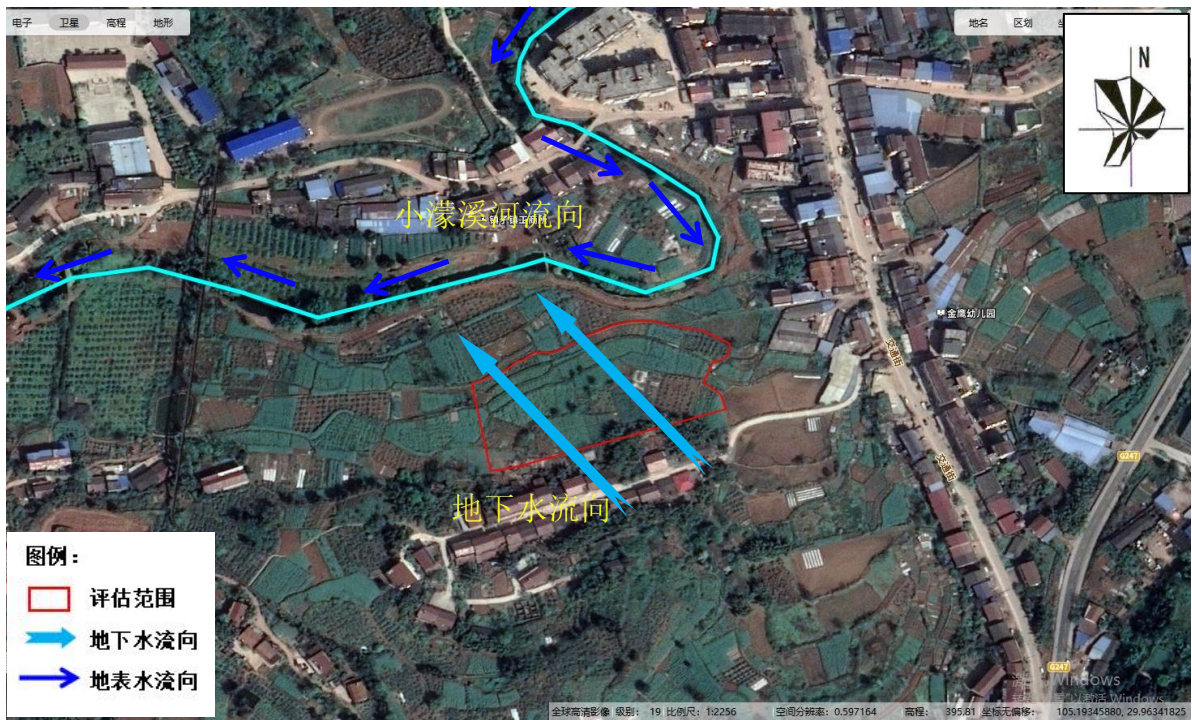
图 4.2-3 地下水流向图

风化裂隙水一般为潜水，潜水流向受地形影响，垂直于等潜水位线，从高处流向低处。根据现场踏勘情况（2025 年 3 月）得知，地块内地势总体呈东高西低，南高北低，地块外整体地势与地块内基本一致，根据地块内地势及区域整体地形地势分析，确定地块所在区域地下水流向为自东南向西北方向，汇入西北侧约 70m 处的小濠溪河。

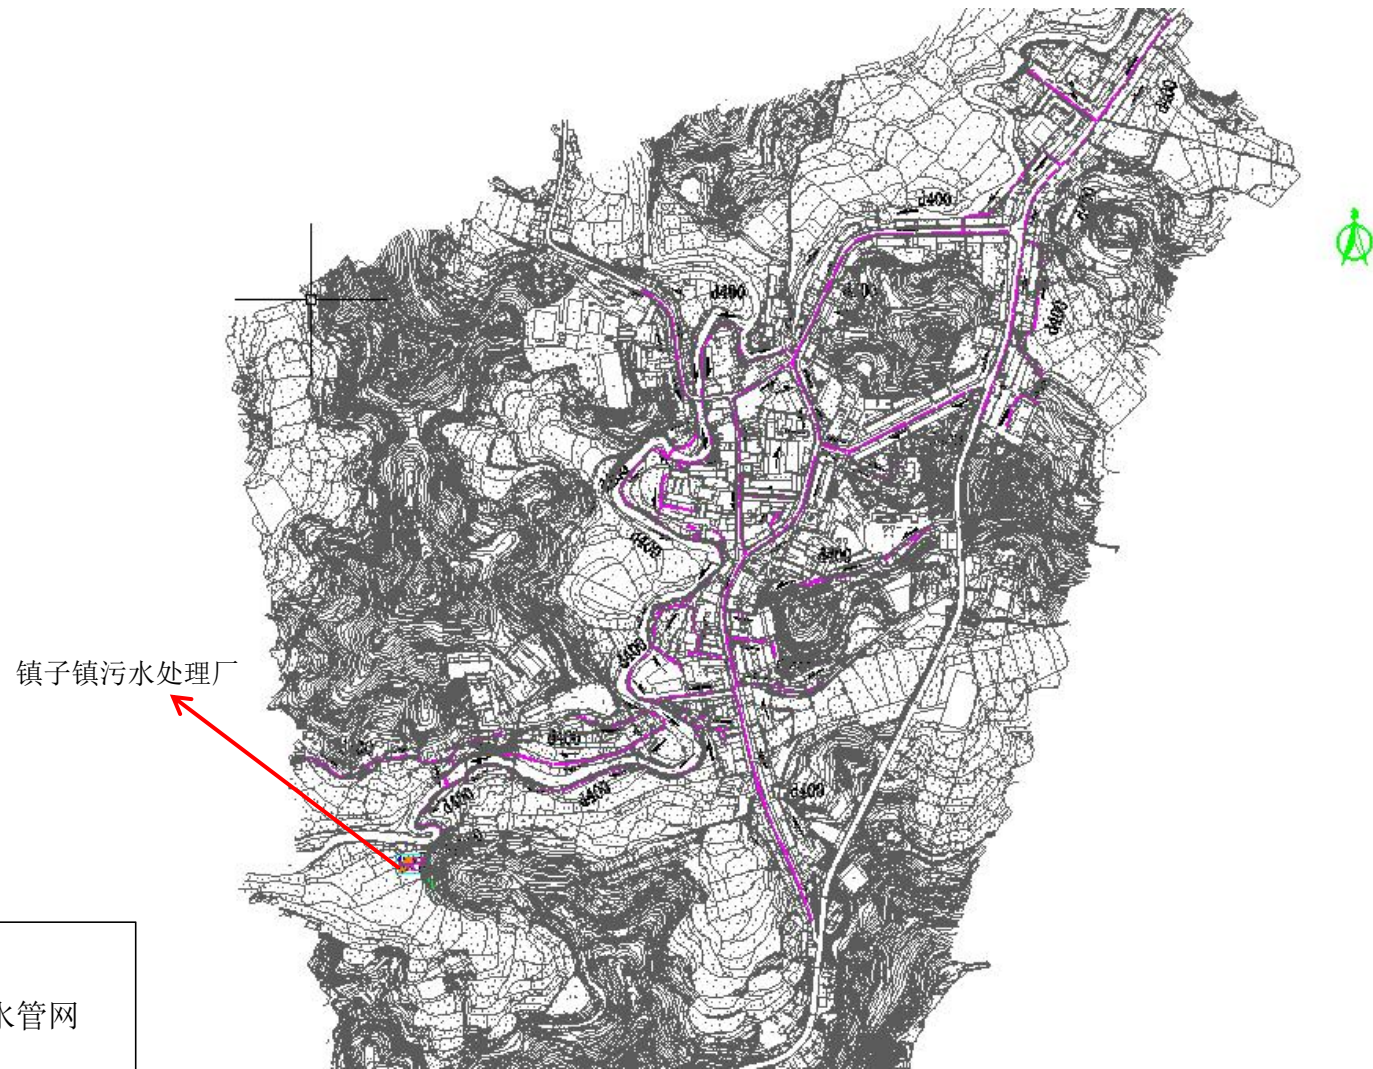
图 6.1-2 镇子镇污水处理厂管网图

序号	名称	生产时间	方位及距离	与评估地块位置关系	产品	主要生产工艺	原辅料	三废排放情况	潜在污染物	污染迁移途径	对本地块的影响分析
1	镇子镇生活污水处理厂	2021年 至今	西侧约 330m	主导风向 下风向、 地下水流 向下游	生活 污水 处理	一体化 MBBR 工艺、 紫外线 消毒处 理工艺	生活污 水、絮 凝剂、 消毒剂 等	<p>废气：(1)对污水厂生产区设置一定的环境保护距离。(2)合理进行总图布置，将产臭源布置于整个厂区和敏感点的下风向，同时远离敏感点。(3)污水处理厂运行过程中加强管理，控制污泥发酵。污泥脱水后及时清运：粗细格栅所截留的栅渣及时清运，清洗污迹；避免一切固体废弃物在场内长时间堆放。(4)在主要恶臭发生源周围种植抗害性强的乔灌木，既能美化环境，又能净化空气，减少恶臭。</p> <p>废水：采用一体化 MBBR 工艺，消毒采用紫外线消毒处理工艺，污水处理达标后排入小濛溪河，最终汇入涪江。</p> <p>固废：栅渣、沉砂交市政部门处理；剩余污泥经自然干化后，外运处置，场区整体做地面防渗，各类槽体、池体等作重点防渗。资料来源于《安岳县兴安城市建设投资开发有限公司安岳县乡镇生活污水处理厂建设项目(第二标段)(镇子镇)竣工环境保护验收报告》，2021年11月1日)</p>	SS、COD、BOD <sub>5</sub> 、氨氮、重金属、恶臭气体等	大气沉降、地面漫流、垂直入渗	位于调查地块主导风向下风向、地下水流向下游，对地块主要污染途径为大气沉降、地面漫流、垂直入渗，“三废”均得到有效治理，且污水处理厂管网位于地块下游，对地块产生的影响，可忽略不计

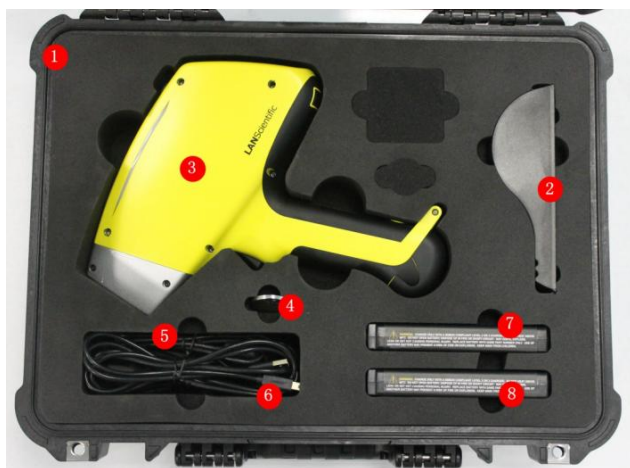
TrueX 手持式 X 射线荧光分析仪

序号	指标	检出限	序号	指标	检出限
1	砷（AS）	2	2	镉（Cd）	2
3	铬（Cr）	1	4	铜（Cu）	1
5	铅（Pb）	1	6	汞（Hg）	2
7	镍（Ni）	1	8	锰（Mn）	1
9	钡（Ba）	1	10	钒（V）	1
11	锌（Zn）	1	12	钴（Co）	1
13	钼（Mo）	1	14	锑（Sb）	1

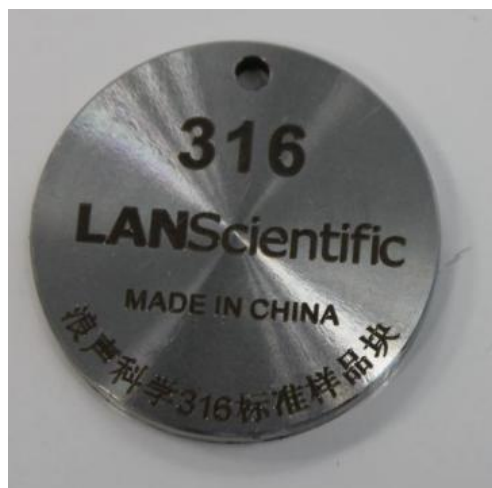
标准校正块（设备配套）

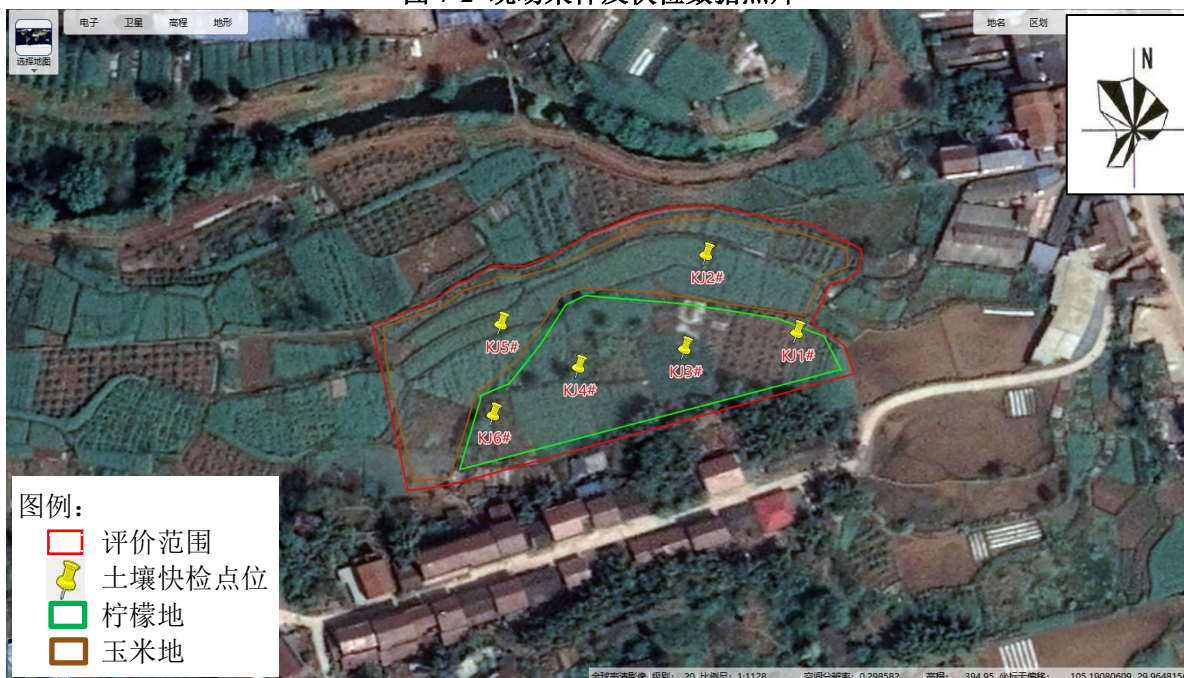
图 7-3 地块土壤快检点位分布图

序号	点位编号	经纬度 (°)	布设原因	点位性质	指标
1	KJ1	105.193262, 29.963941	现状为农用地，历史为农用地，有人为活动痕迹域	原始点位	砷、镉、铜、铅、汞、镍、钒、铬、锰、钡、锌、钴、钼、锑
2	KJ2	105.192946, 29.964212	现状为农用地，历史为农用地，有人为活动痕迹	原始点位	
3	KJ3	105.192871, 29.963884	现状为农用地，历史为农用地，有人为活动痕迹	原始点位	
4	KJ4	105.192501, 29.963820	现状为农用地，历史为农用地，有人为活动痕迹	原始点位	
5	KJ5	105.192230, 29.963970	现状为农用地，历史为农用地，有人为活动痕迹	原始点位	
6	KJ6	105.192203, 29.963654	现状为农用地，历史为农用地，有人为活动痕迹	原始点位
