中车资阳机车有限公司（钢结构、机车 事业部）2025年度土壤和地下水自行监 测报告

委托单位：中车资阳机车有限公司

编制单位：四川和鉴检测技术有限公司

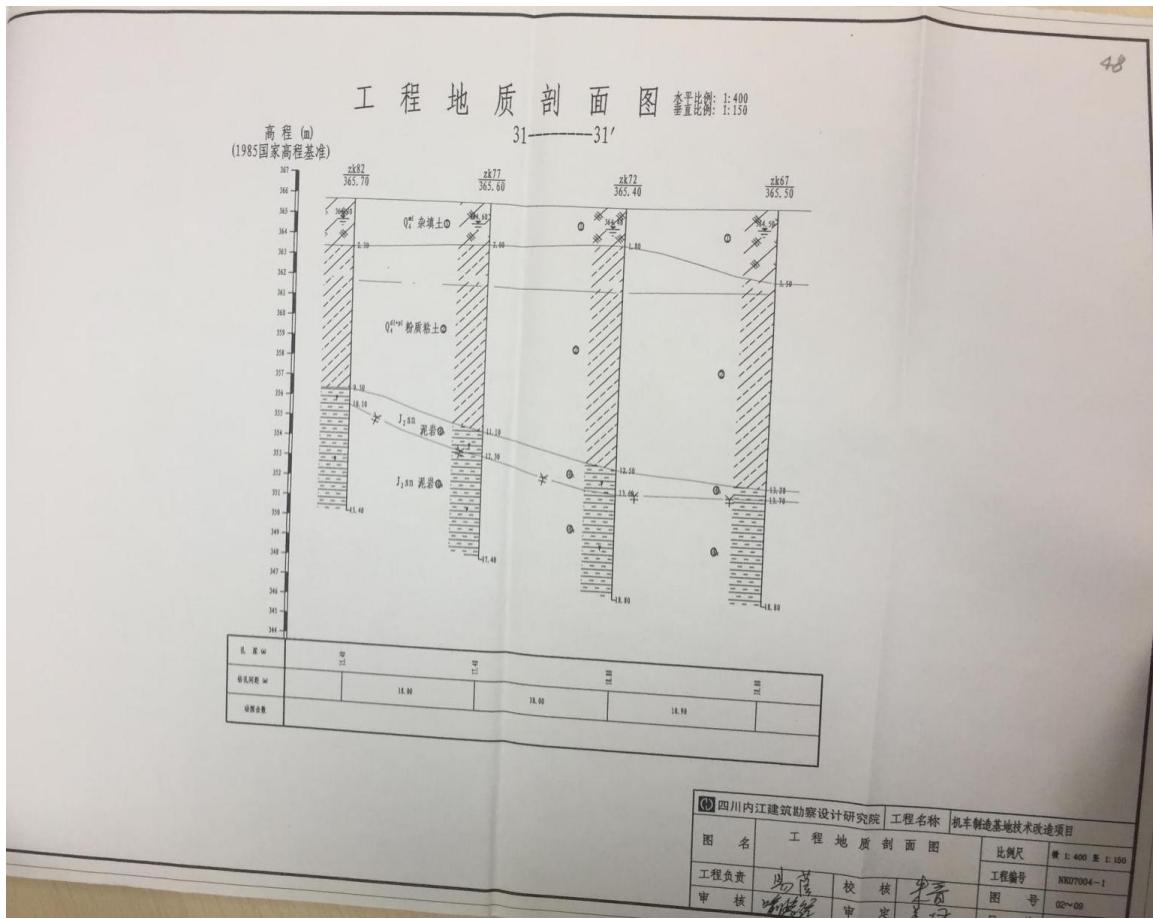
图3.1-1 中车资阳机车有限公司机车事业部北侧地质剖面图--来源《机车制造基地技术改造项目岩土工程勘察报告》

根据《机车制造基地技术改造项目岩土工程勘察报告（详勘）》（2009.1），地块内的地层从上至下为：第四系全新统人工堆积（Q4）填土，第四系全新统坡洪积（Q4dl+pl）粉质粘土、砾砂及侏罗系中统遂宁组（J2sn）。

①杂填土（Q4）：紫红色，松散，较湿，主要成分为泥岩岩屑碎块、建筑垃圾、植物根系组成，回填时未进行分层碾压压实，粒径差异大，结构松散，近期堆积，层厚0.50-6.20m，整个场地均匀分布；

②粉质粘土（Q4dl+pl）：褐红色，含氧化铁、铁锰质等，硬塑，韧性及干强度中等，稍有光泽反应，摇震无反应，局部夹薄层粘土及粉土，层厚1.30-10.70m，场地北侧缺失；

③砾砂（Q4dl+pl）：褐红色，主要由泥岩岩屑颗粒组成，充填少量粘性土，粒径大于2mm的颗粒质量约占总质量的41%，棱角形为主，很湿，中密，层厚0.60-6.00m，场地南侧局部分布；

④₁泥岩（J2sn）：紫红色，强风化，薄层状，层厚0.40-2.60m，整个场地均有分布；

④₂泥岩（J2sn）：紫红色，致密结构，中厚层状，中风化，节理裂隙不甚发育，岩芯主要呈长柱状。

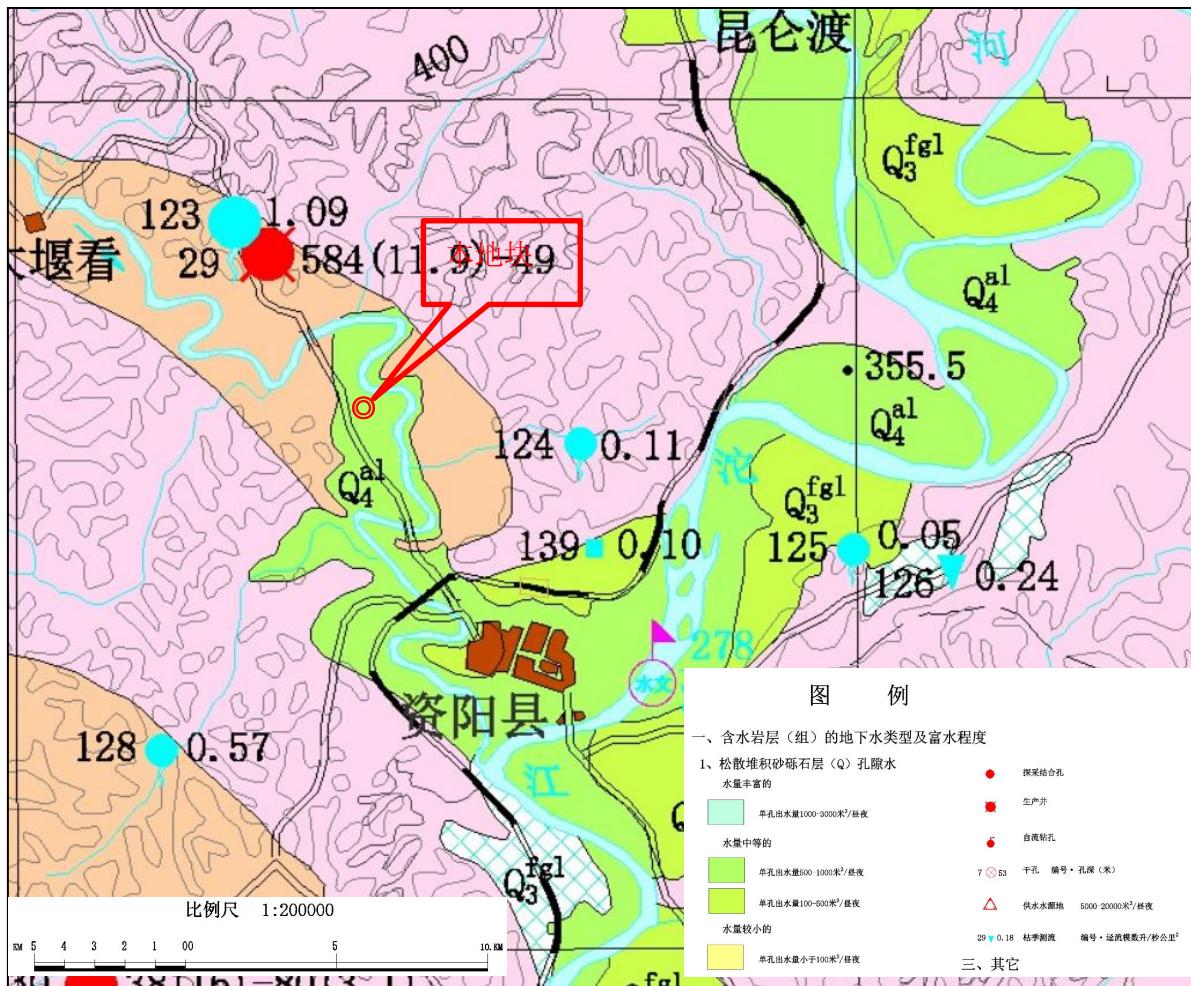
图3.2-2 项目区地下水类型

根据简阳幅综合水文地质图1：20万截图（图3.2-2），地块所在的含水岩层为松散堆积砂砾石层（Q）孔隙水，由粘质砂土、砂砾卵石层，组成漫滩。一级阶地含水层厚2-9米，民井水量10-100立方米/昼夜，单孔出水量500-1000立方米/昼夜，为HCO₃-Ca水，矿化度0.3-0.7克/升。

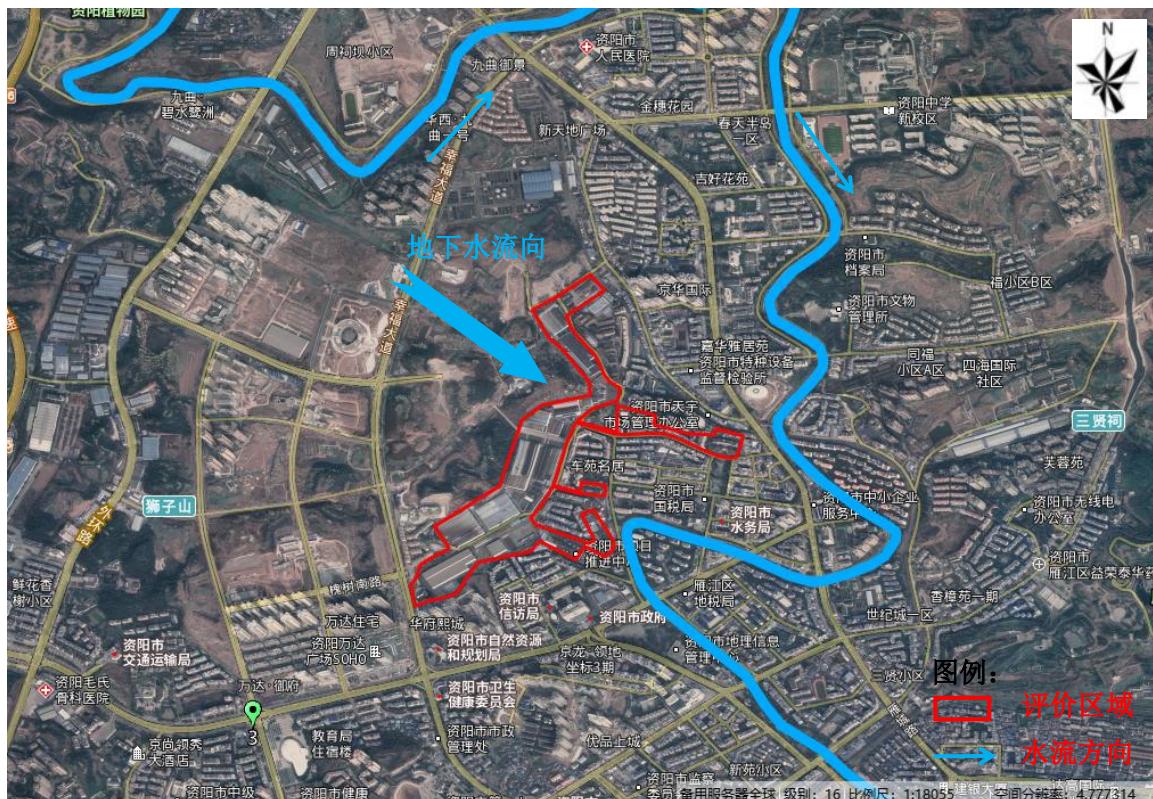
图3.2-3 中车资阳机车有限公司（钢结构、机车事业部）地下水流向图

资阳地势西高东低。厂区整体处于浅丘，地势西北高东南低（东侧有一九曲河和沱江）。根据厂区外环境关系图，最近受纳水体为九曲河，九曲河最终汇入沱江，沱江整体流向为自北（西北）向南（东南）流向，故初步判定本项目所在区域地下水整体流向为自北（西北）向南（东南）流向。

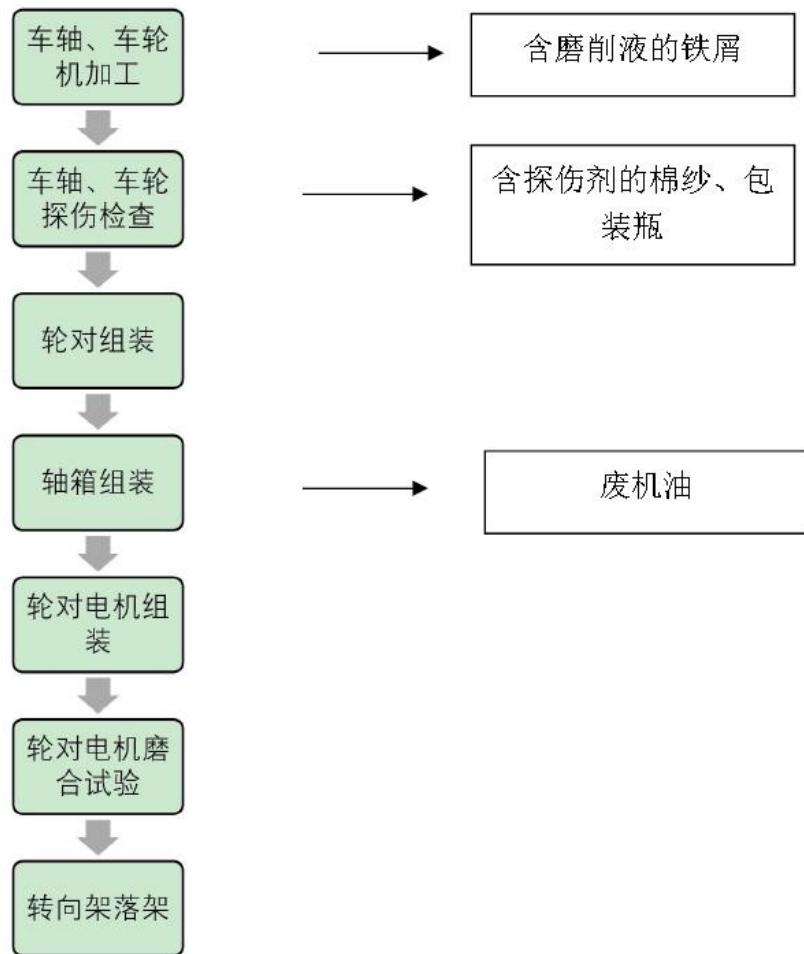
图 4.2-1 转向架生产工艺及产污环节图

转向架制造即是将钢结构事业部加工好的各种钢构件进行进一步安装组对，形成机车车体最重要的部分——转向架。其生产工艺流程见图 4.2-1。

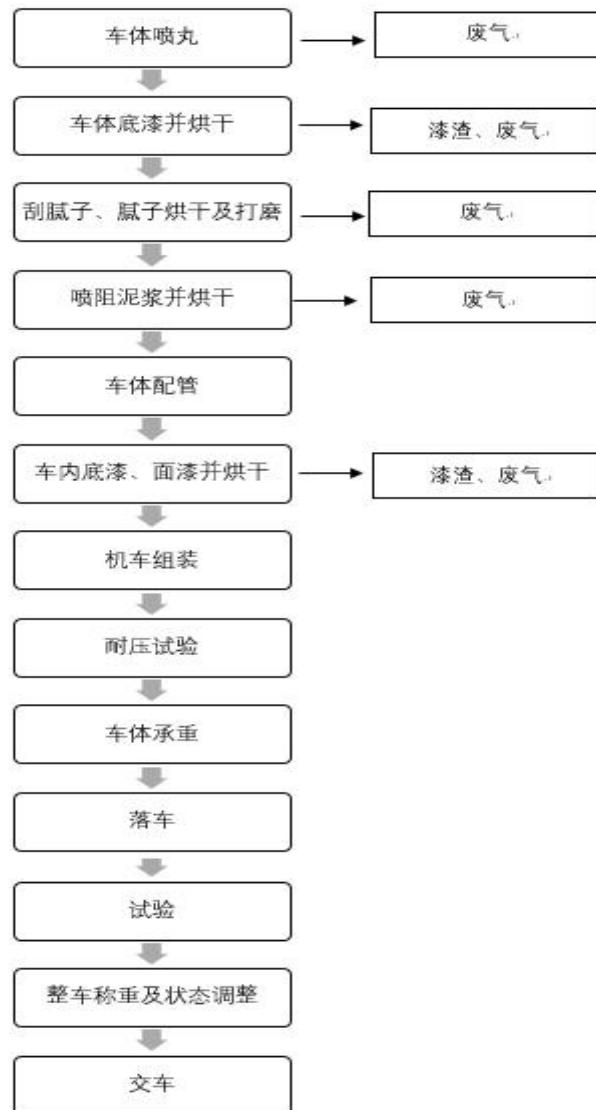
图 4.2-2 机车组装及试验生产工艺及产污环节图

机车制造即是将钢结构事业部制造的车体安装上内燃机及各配套零部件，并对车内进行喷漆并烘干（该涂装工序由钢结构事业部作业），然后进行调试测试，形成最终成品。具体生产工艺流程见图 4.2-2。

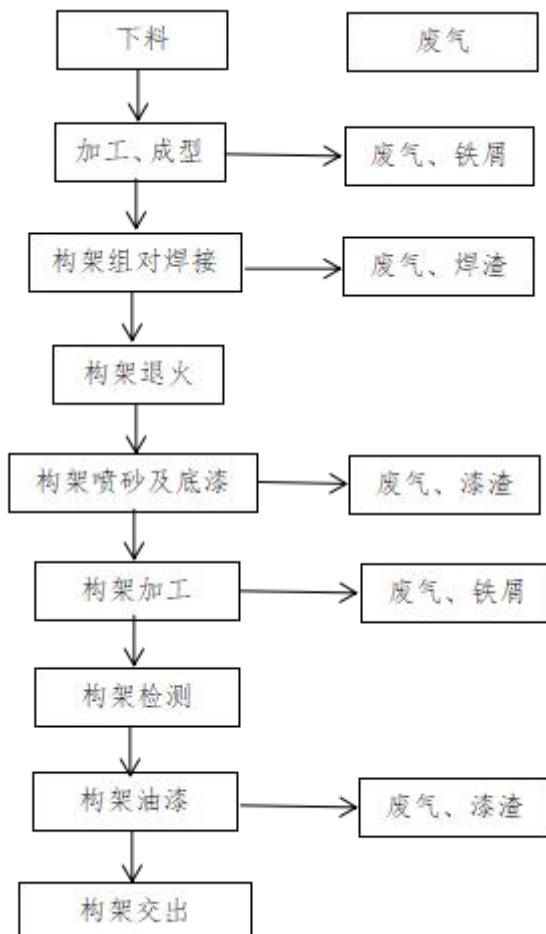
图 4.2-3 构架生产工艺及产污环节图

构架制造即是将加工好的各种钢构件进行进一步安装组对，形成机车车体最重要的部分——车体构架。其生产工艺流程见图 4.2-3。

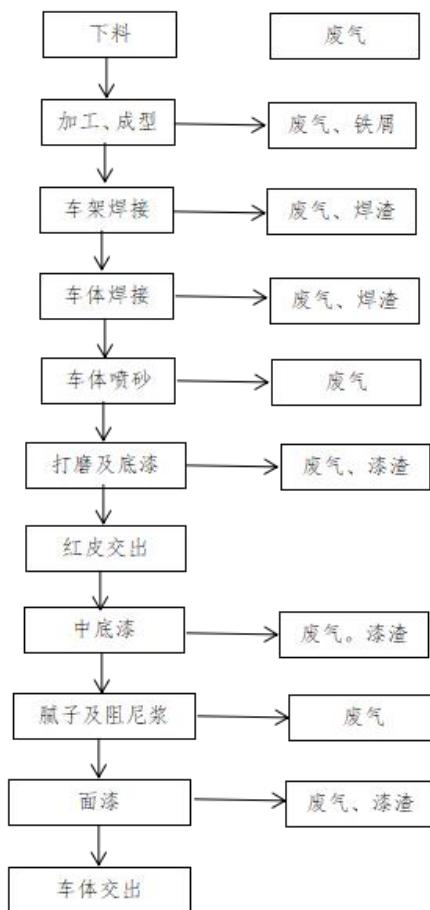
图 4.2-4 车体生产工艺及产污环节图

首先将原料进行除锈、冲压投料，生产出五大部件，进行车架组对、焊接、调挠、组装、焊接、喷砂、涂装等工序后，交出车体。具体生产工艺流程见图 3-7。

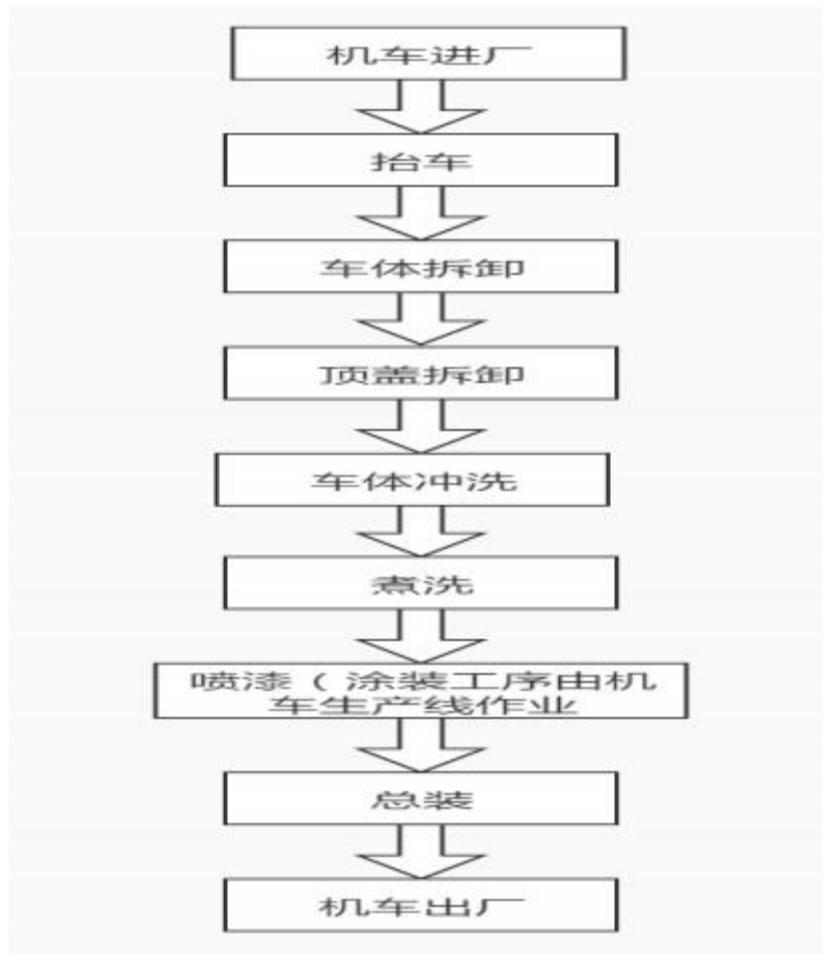
图4.2-5 机车修理生产工艺及产污环节图

企业有机车修理业务，主要包括内燃机车和电力机车的修理，机车修理的工艺如下：

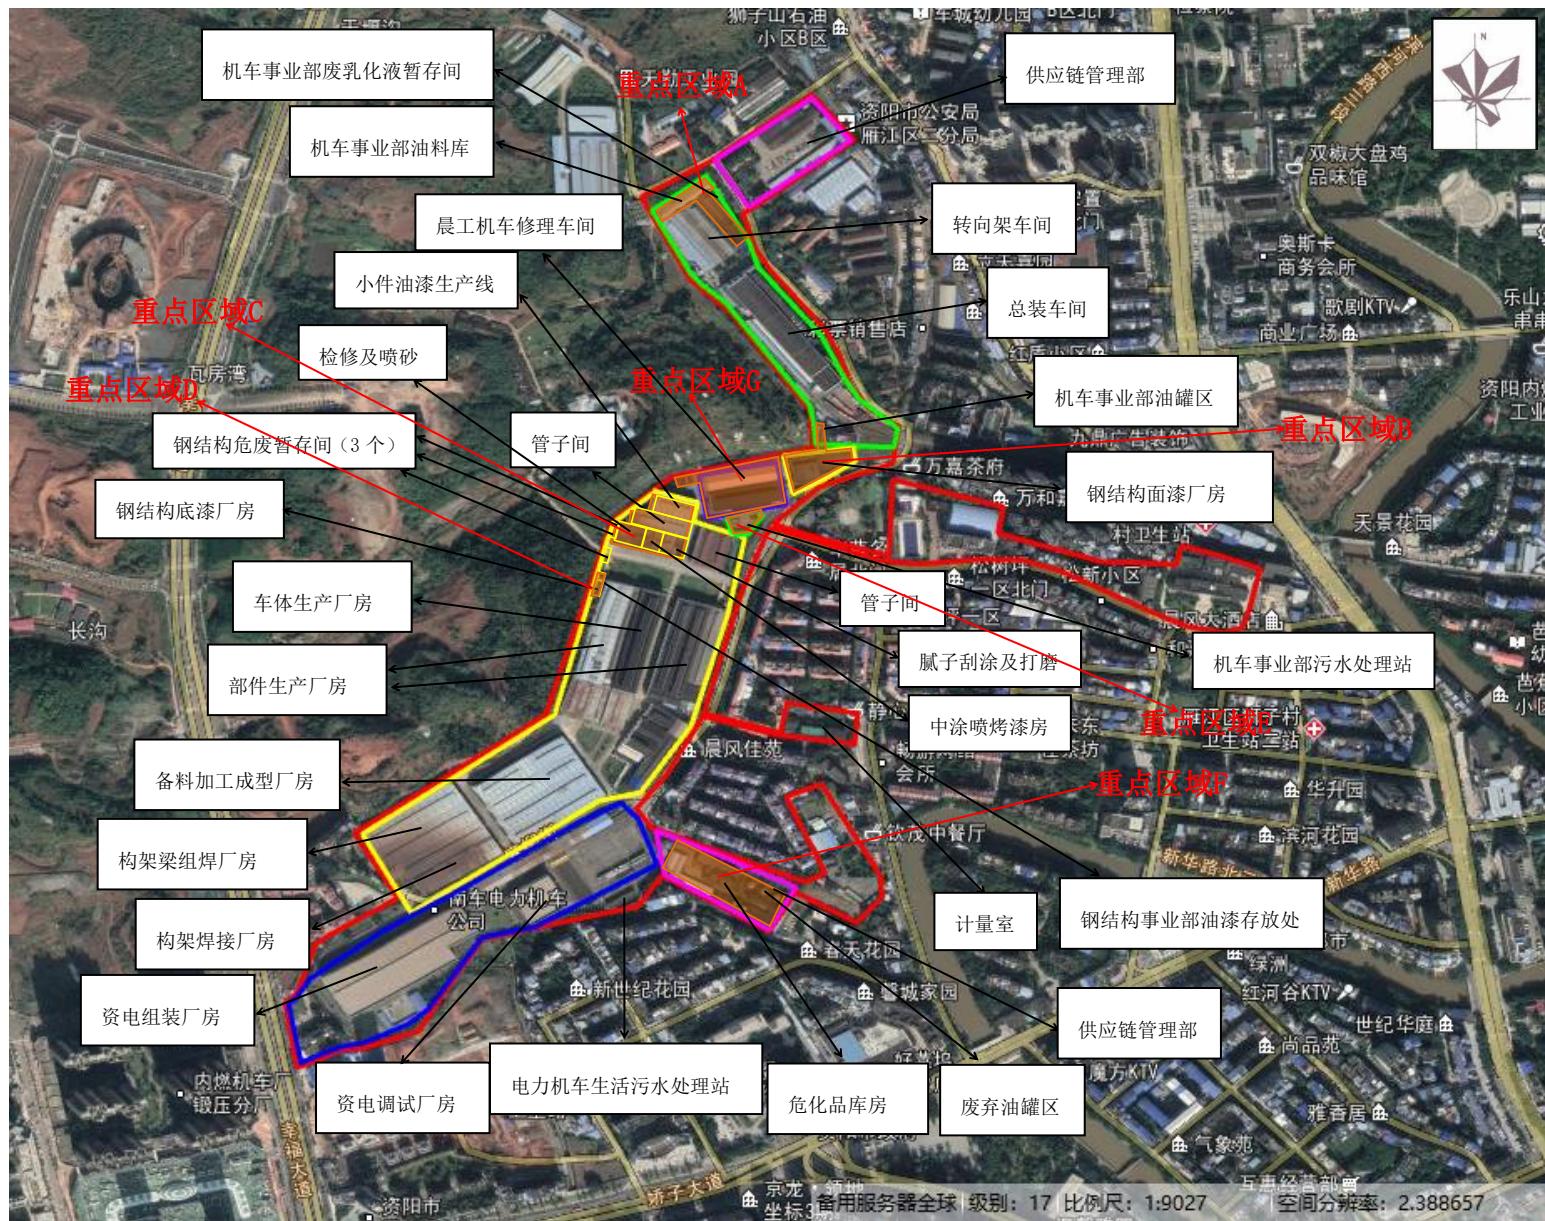
图 5.1-1 中车资阳机车有限公司（钢结构、机车事业部）重点监测单元分布图

根据《工业企业土壤和地下水自行监测技术指南（试行）》（HJ 1209-2021）：“重点场所或重点设施设备分布较密集的区域可统一划分为一个重点监测单元，每个重点监测单元原则上面积不大于 $6400m^2$ ”，故根据企业实际情况，将本次评估区域划分重点单元，一共划分为 7 个重点单元，分别为重点监测单元 A（包括机车事业部废乳化液暂存间和油库，面积约 2000 平方米）、重点监测单元 B（包括钢结构面漆厂房和机车事业部油罐区，面积约 2200 平方米）、重点监测单元 C（包括钢结构中涂喷烤漆房、腻子刮涂及打磨、危废暂存间和小件油漆生产线，面积约 6000 平方米）、重点监测单元 D（包括钢结构底漆厂房和钢结构事业部油漆存放处，面积约 500 平方米）、重点监测单元 E（包括机车事业部污水处理站，面积约 800 平方米）、重点监测单元 F（包括废弃油罐区、危化品库房和供应链管理部，面积约 7000 平方米）、重点监测单元 G（包括晨工机车修理车间和机车修理区煮洗池，面积约 5000 平方米）。具体见下图 5.1-1。

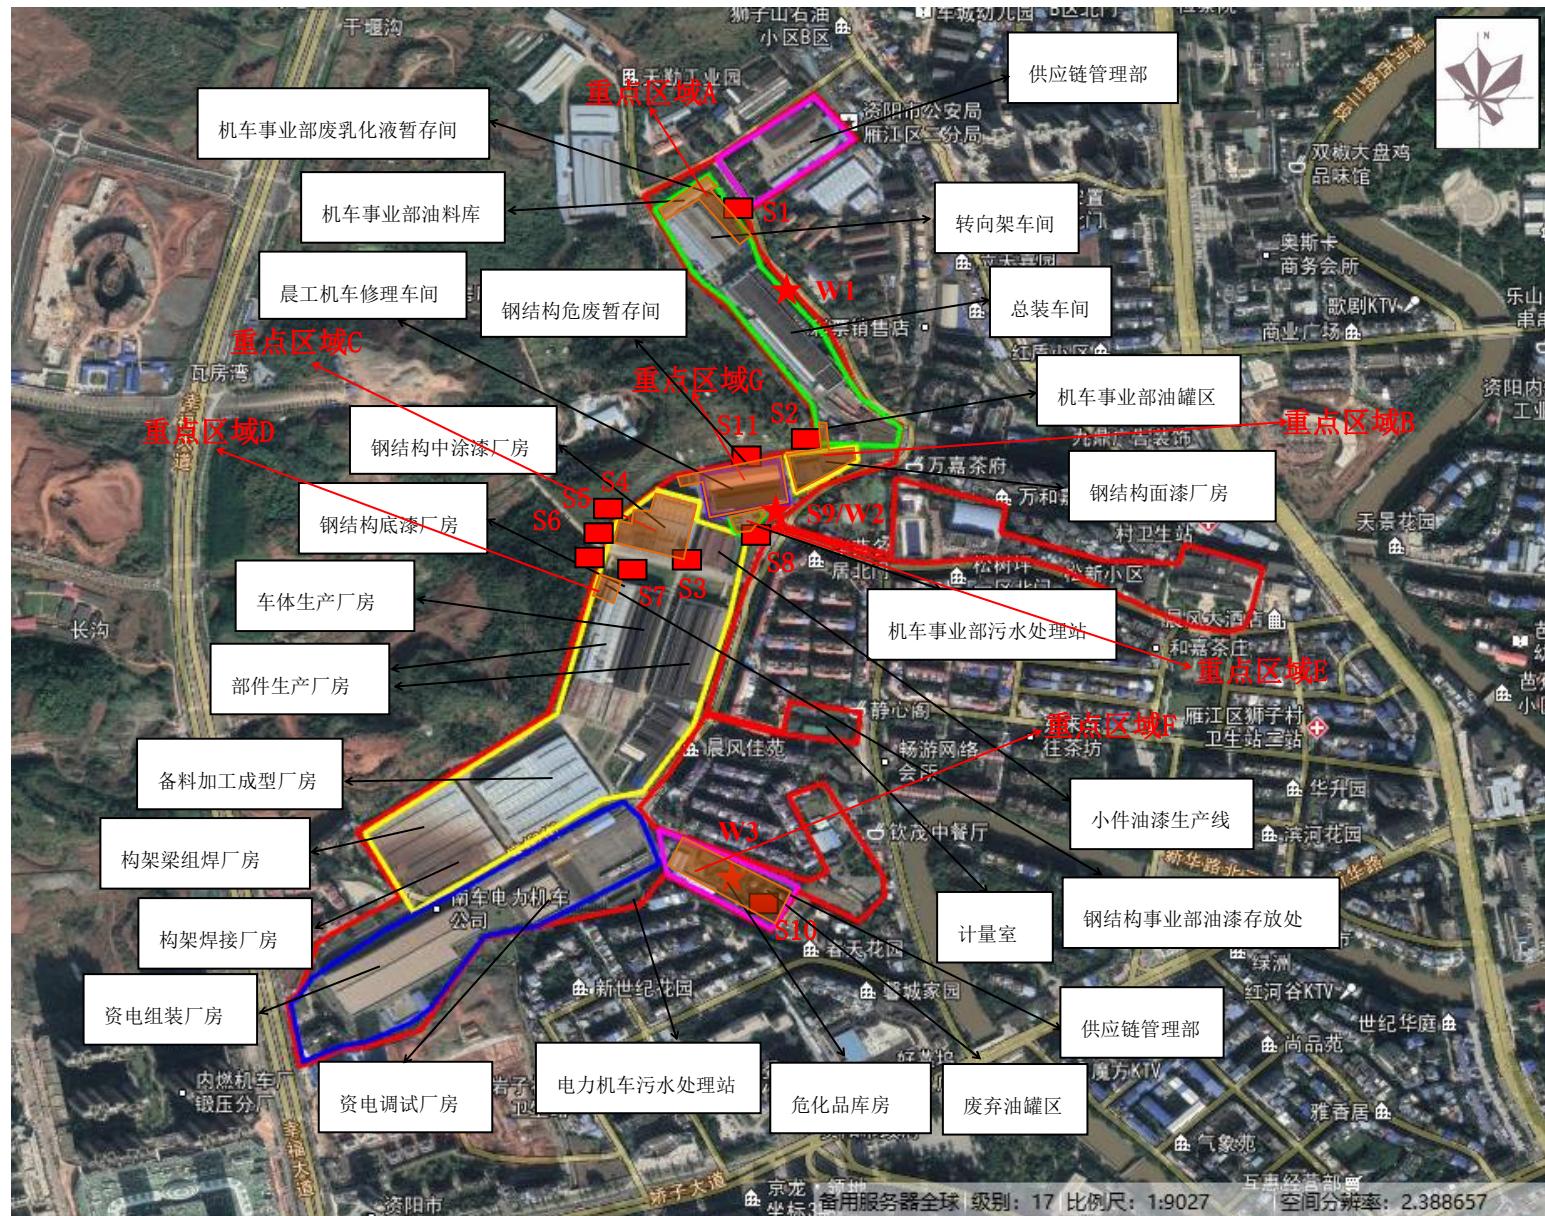
图 6.1-1 中车资阳机车有限公司(钢结构、机车事业部)重点单元及相应监测点/监测井的布设位

重点单元	单元内重点场所/设施/设备/生产活动	防渗类型	重点单元现状	单元类别	布点类别	点位编号	点位坐标	点位位置	布设原因	布设依据
重点单元A	机车事业部废乳化液暂存间	具体防渗见表4.4-1	现场无污染痕迹	二类	土壤	S1	E104°37'27.85" N30°08'36.12"	机车事业部废乳化液暂存间东侧	点位设置于机车事业部废乳化液暂存间外绿化带，不影响企业正常生产、不破坏原有硬化及防渗	危险废物贮存区
	机车事业部油库		现场无污染痕迹	二类	地下水	W1	E104°37'29.67" N30°08'32.93"	机车事业部废乳化液暂存间南侧	1.点位设置于机车事业部废乳化液暂存间外绿化带，不影响企业正常生产、不破坏原有硬化及防渗 2.利用企业区域内现有的地下水监测井，符合HJ1209及HJ164的筛选要求，可以作为地下水污染物监测井	液态化学品贮存区
重点单元B	钢结构面漆厂房		现场无污染痕迹	一类	土壤	S2	E104°37'32.2" N30°08'24.64"	机车事业部油罐区西侧	点位设置于机车事业部油罐区外绿化带，不影响企业正常生产、不破坏原有硬化及防渗	生产区
	钢结构事业部面漆水旋池		现场无污染痕迹							生产区
	机车事业部油罐区		现场无污染痕迹							液态化学品贮存区
重点	钢结构中涂喷		现场无污染痕迹	二类	土壤	S3	E104°37'25.91"	钢结构	点位设置于钢结构中途漆厂	生产区

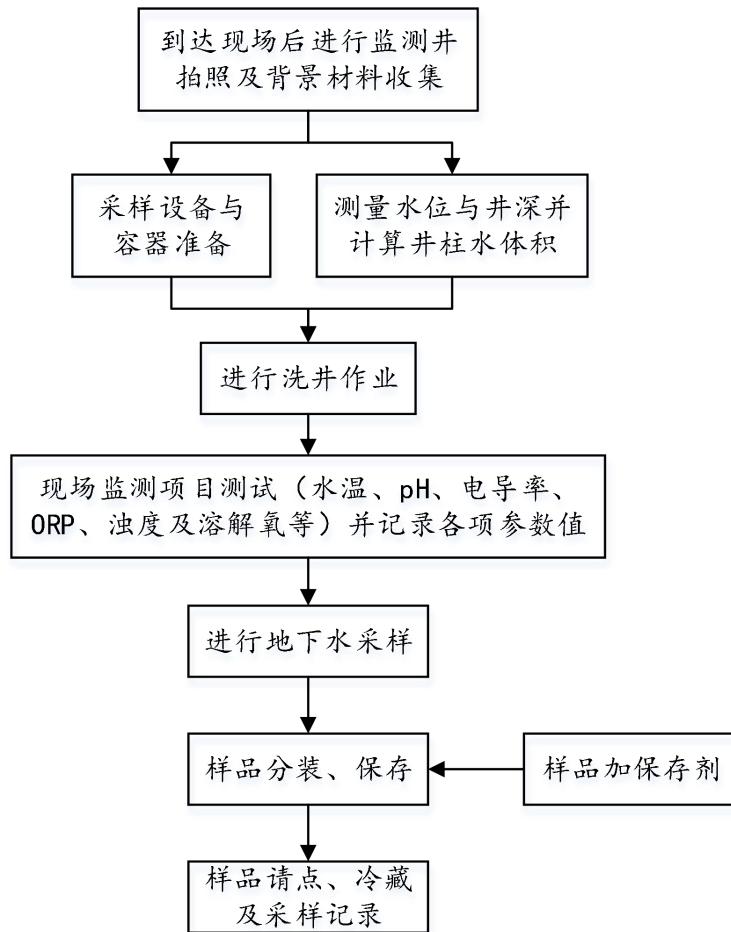
图7.2-1 采样基本流程图

地下水监测井建成至少 24h 后（待井内的填料得到充分养护、稳定后），才能进行洗井。洗井时一般控制流速不超过 3.8L/min，成井洗井达标直观判断水质基本上达到水清砂净（即基本透明无色、无沉砂），同时监测 pH 值、电导率、浊度、水温等参数值达到稳定（连续三次监测数值浮动在±10%以内），或浊度小于 50NTU。避免使用大流量抽水或高气压气提的洗井设备，以免损坏滤水管和滤料层。洗井过程要防止交叉污染，贝勒管洗井时应一井一管，气囊泵、潜水泵在洗井前要清洗泵体和管线，清洗废水要收集处置。

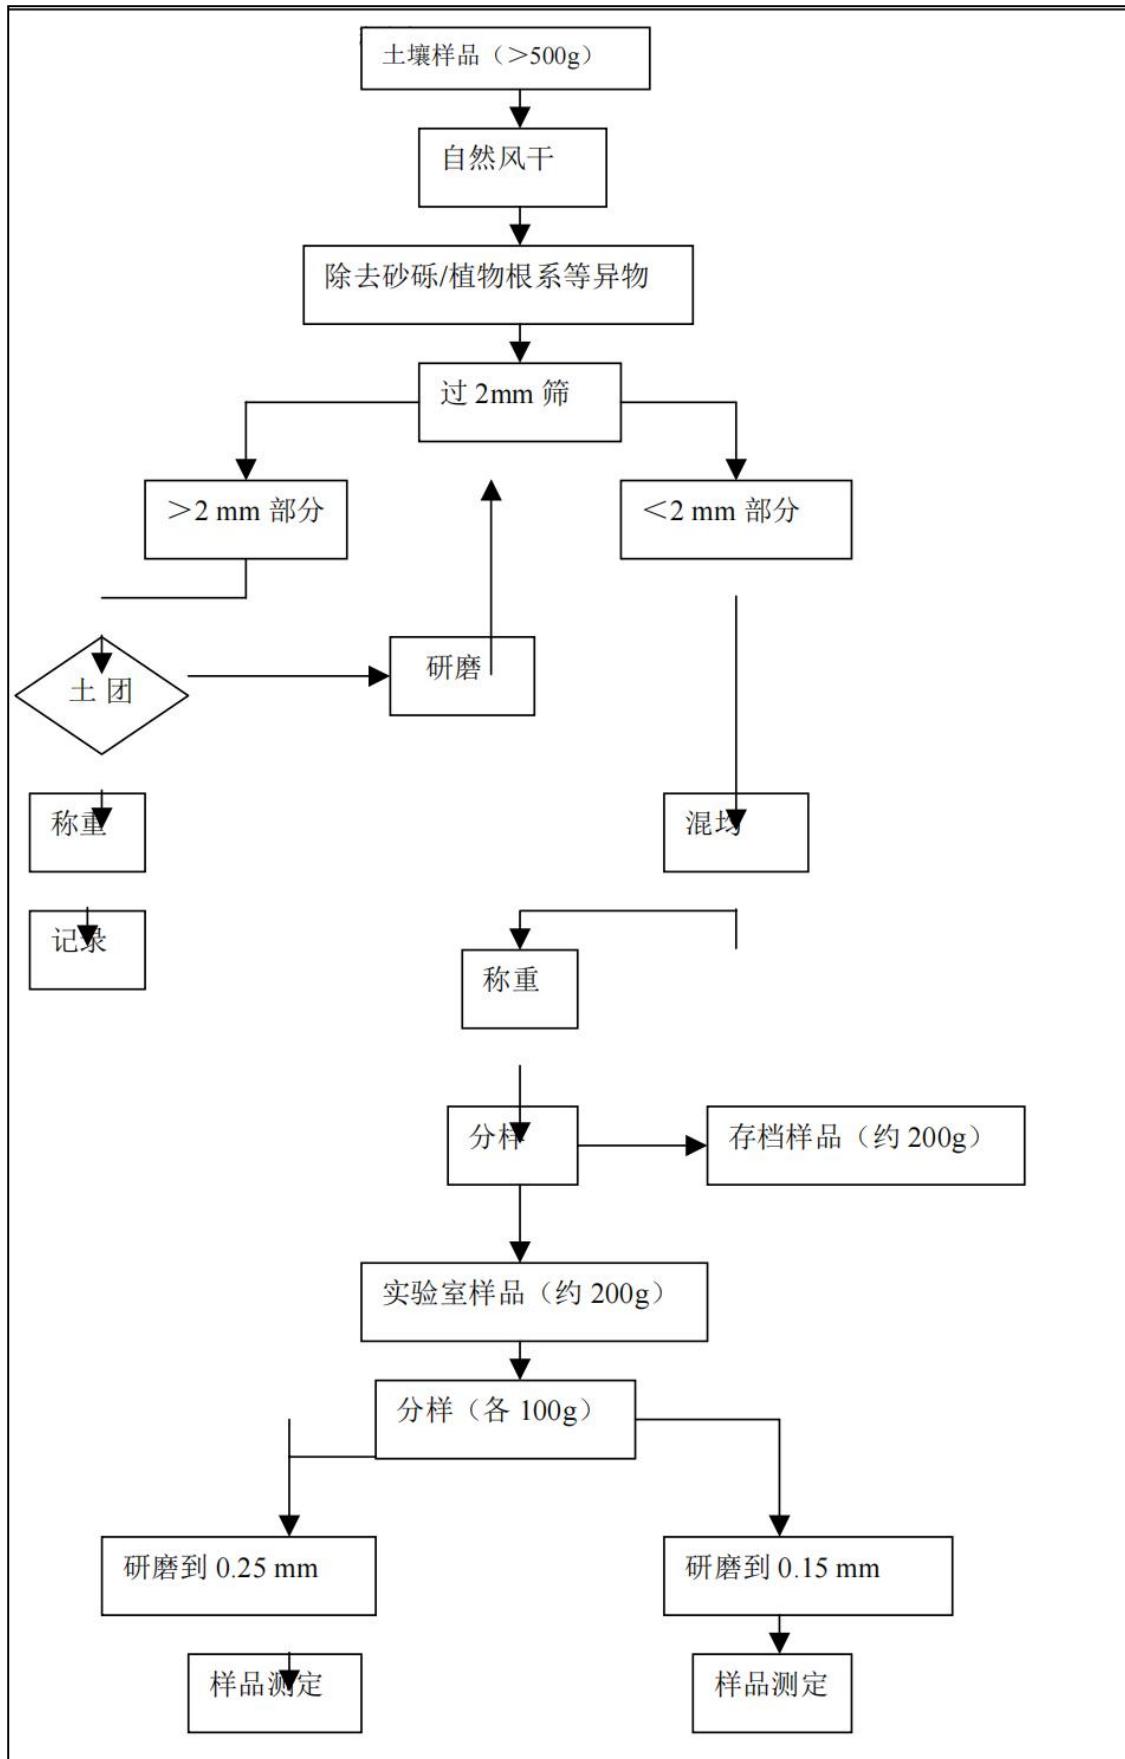
图7.3-1 土壤重金属和无机物样品制备及检测流程图

土壤样品经运输送至实验室后，先清点核对后送至风干室进行自然风干，风干后进行过筛除杂，再进入磨样室进行磨样。样品的具体制作过程见图 7.2-1.

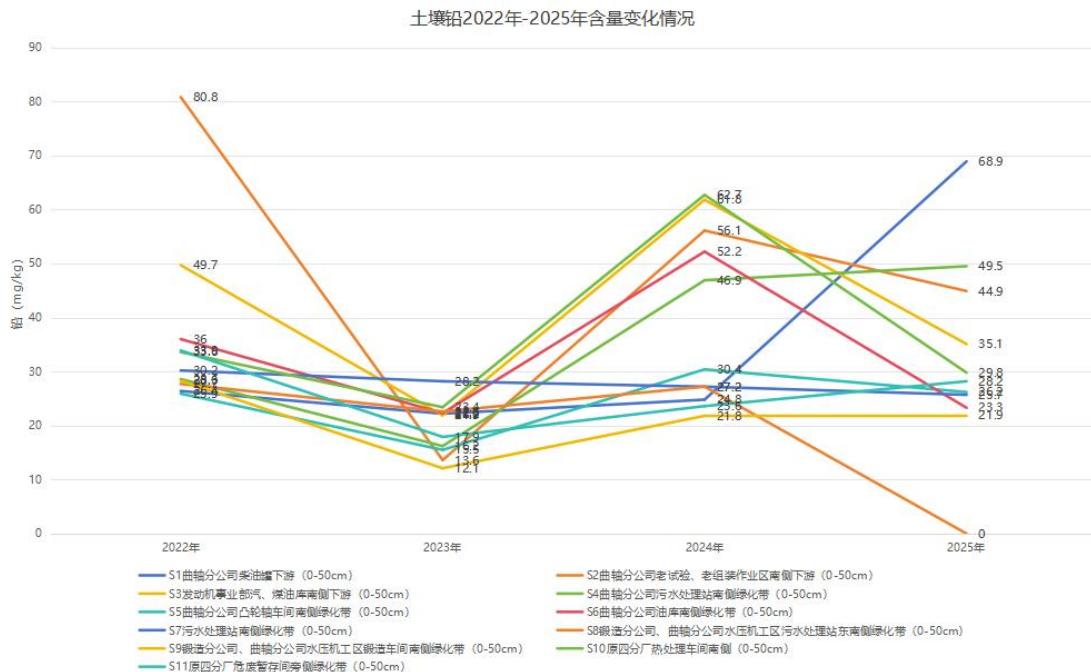
图8.3-1 土壤铅2022年-2025年含量变化表

根据土壤监测指标 2022 年、2023 年、2024 年、2025 年的数据对比，可以得出企业各个区域的监测数据均存在下降的情况，仅 S2 机车事业部油罐区西侧 (0-50cm) 和 S3 中途漆厂房南侧 (0-50cm) 中的石油烃 (C₁₀-C₄₀) 监测数据存在上升的情况，企业在后期生产中应加强监管，做好地面硬化和防渗管理，重点是机车事业部油罐区和中途漆厂房的污染防治工作，确保地块内相关污染物浓度保持平稳或下降趋势。
